Schimmelpilz

Feuchte Räume Teil 2

THERMOGRAPHISCHE UNTERSUCHUNGEN

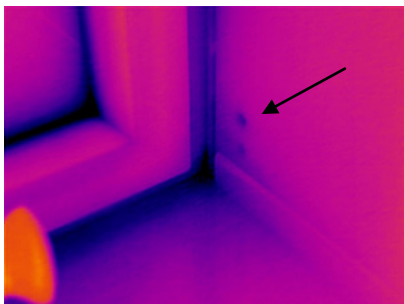
Das Wärmebild zeigt den Temperaturverlauf in der Türleibung. Im Eckbereich ist eine deutliche Abkühlung zu erkennen. Durch den Pfeil markiert, die Befestigung der Rigipsplatten mit der Außenwand.

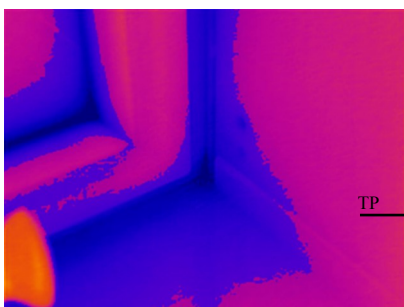
Der Taupunkt bei den hier vorherrschenden Klimadaten liegt bei 13,6 °C. Bei Unterschreitung des Taupunktes kondensiert das Wasser aus der Umgebungsluft an den unterkühlten Stellen (hier in blau eingefärbt). In diesem Bereich wird sich Feuchtigkeit ausprägen, welche dann auf organischem Untergrund den Befall von Schimmel fördert.

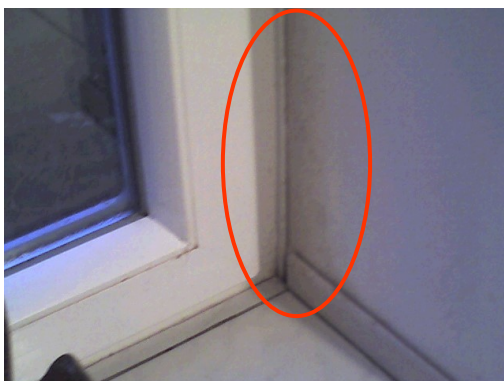
In der digitalen Aufnahme der Türleibung sind Verfärbungen erkennbar. Frühzeitig erkannter Befall von Schimmelpilz lässt sich relativ einfach beseitigen. Die Schadensursache also eine Wärmebrücke oder Undichtigkeit sollte möglichst schnell behoben werden damit die Ausbreitung von Schimmel gestoppt werden kann.
